Inhaltsverzeichnis

| Technische Daten Seenotkreuzer BERNHARD GRUBEN | 14 |
| SK 28 – Ein Seenotkreuzer wird gebaut | 17 |

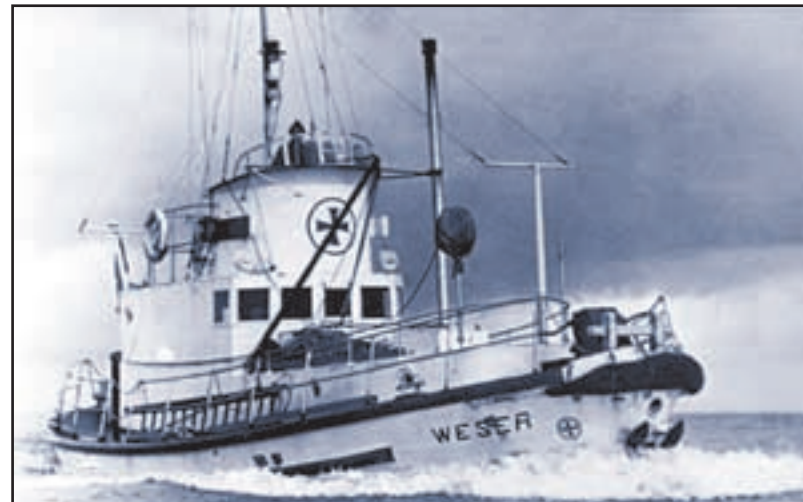
Die WESER, ein 14 Meter langes Turmmotorrettungsboot, befand sich 1969 als Ersatzschiff für einige Wochen auf Norderney.

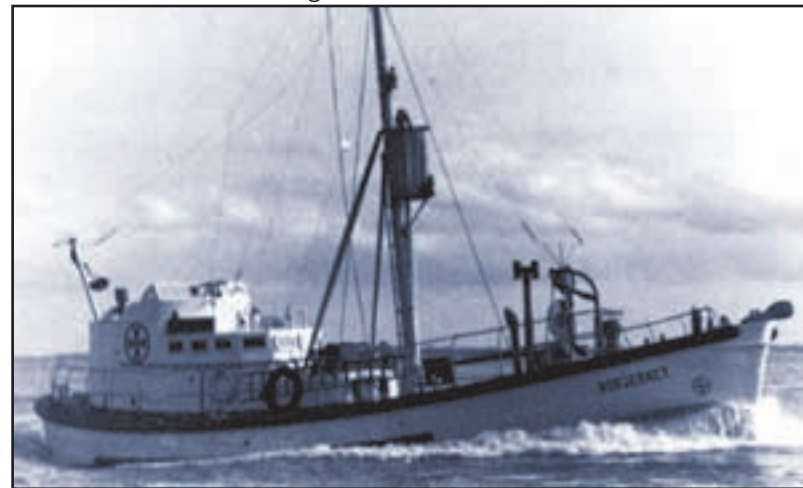
Unten: Großmotorrettungsboot NORDERNEY im Ablieferungszustand kurz nach dem Zweiten Weltkrieg.

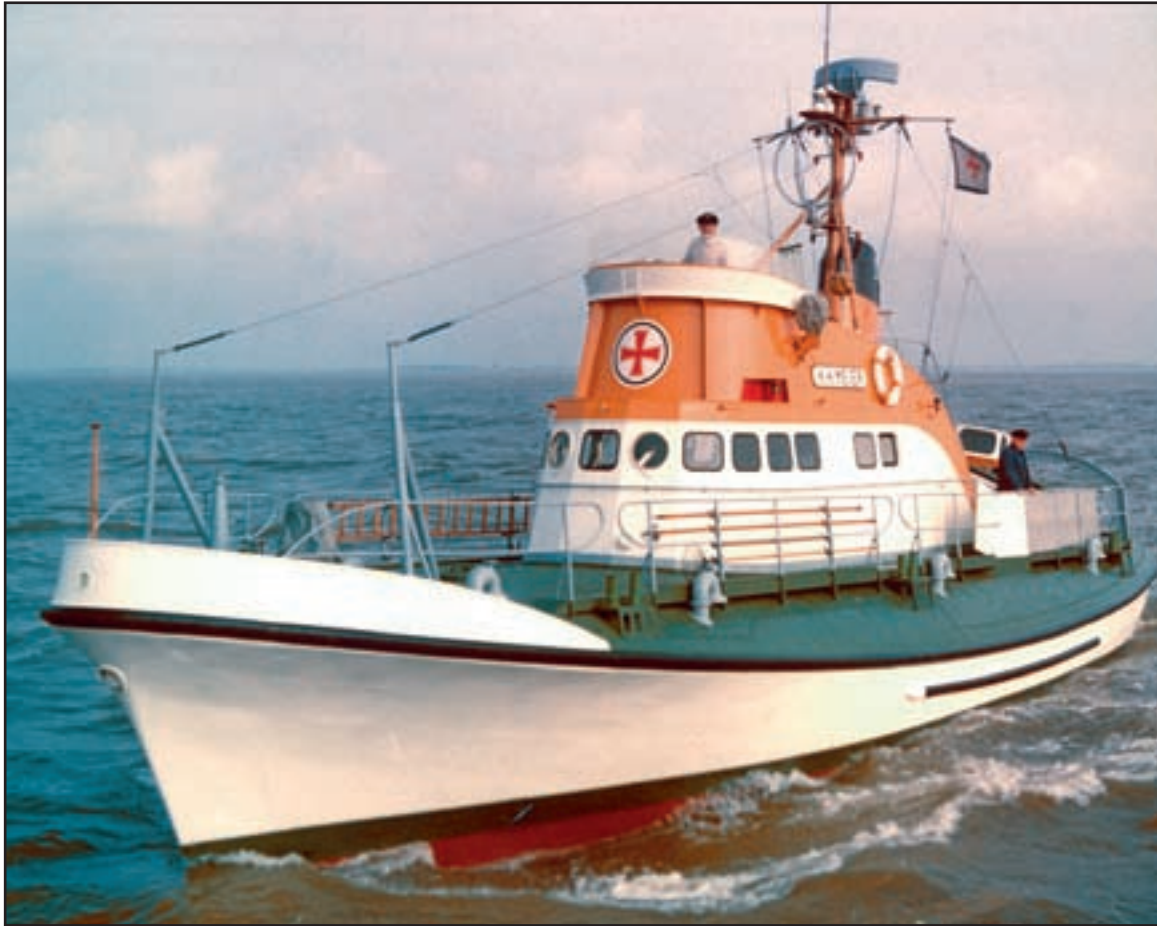
Der 1960 gebaute Seenotkreuzer H.H. MEIER ist ein Schwesterschiff der THEODOR HEUSS und trägt seit 1985 auch deren Namen. Er gehört zur ersten Generation dieser Spezialschiffe mit Tochterboot und ist heute als Denkmalschiff im Deutschen Museum in München ausgestellt.

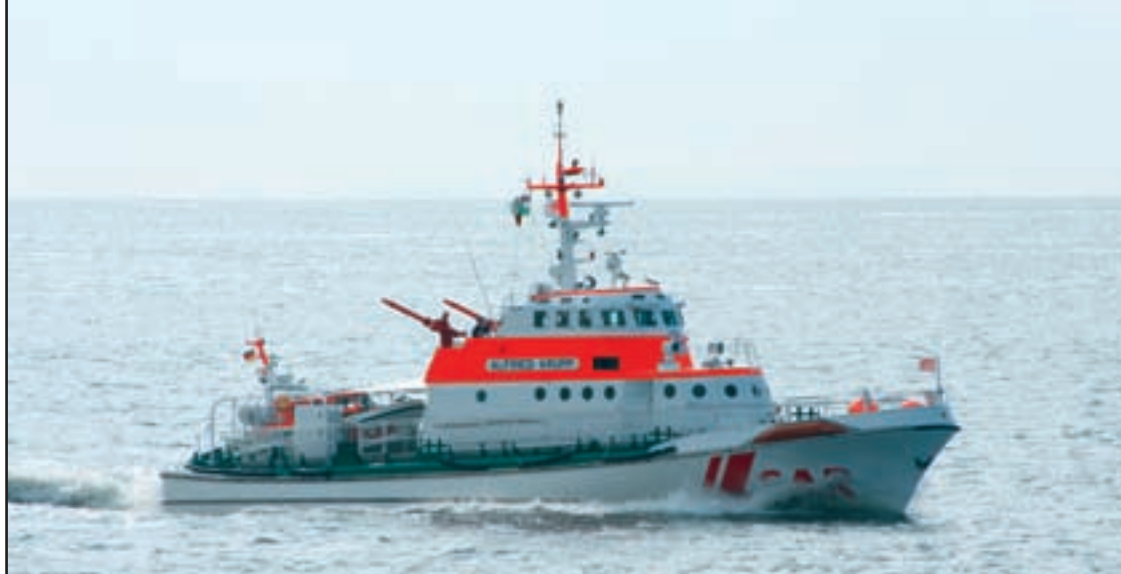
Oben: Seenotkreuzer ALFRIED KRUPP nach seinem Umbau mit geschlossenem Fahrstand.

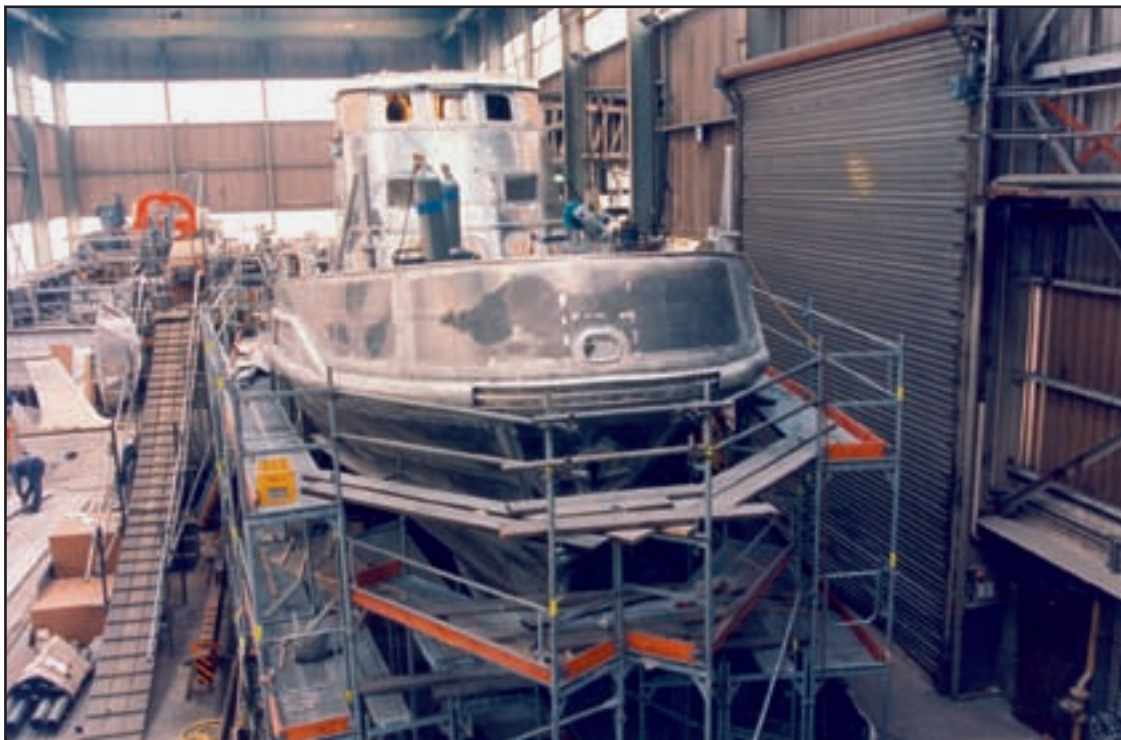
Unten: Bau der BERNHARD GRUBEN 1997 auf der Schweers-Werft.

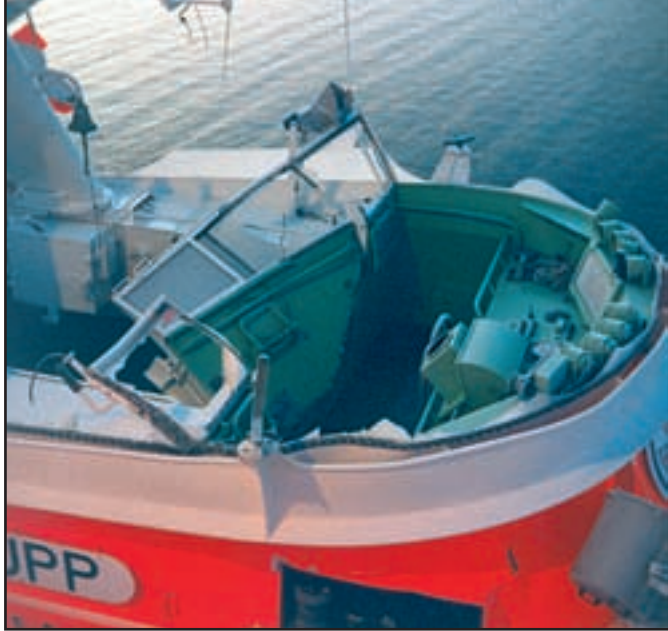
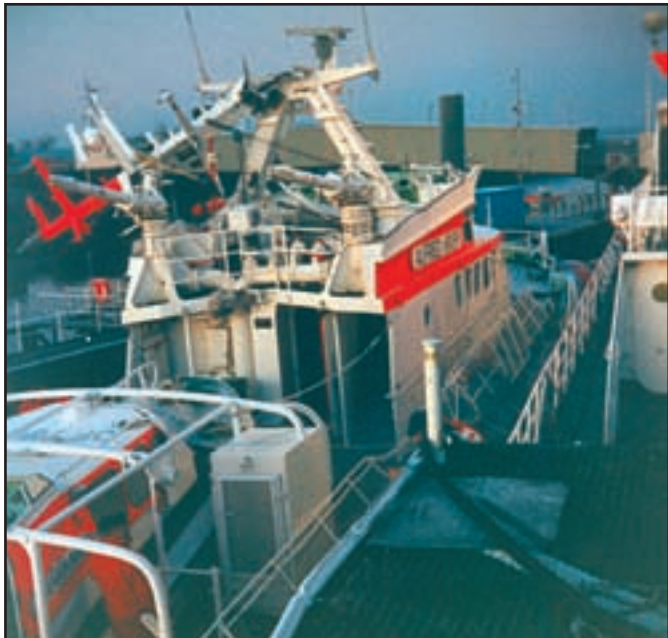
Die Beschädigungen am Mast, der Reling und dem oberen Fahrstand, dem Arbeitsplatz von Bernhard Gruben, zeigen die gewaltigen Kräfte der See. Rumpf und Aufbau erwiesen sich im Orkan als stabil und gaben den zwei Seenotrettern im Inneren Sicherheit.

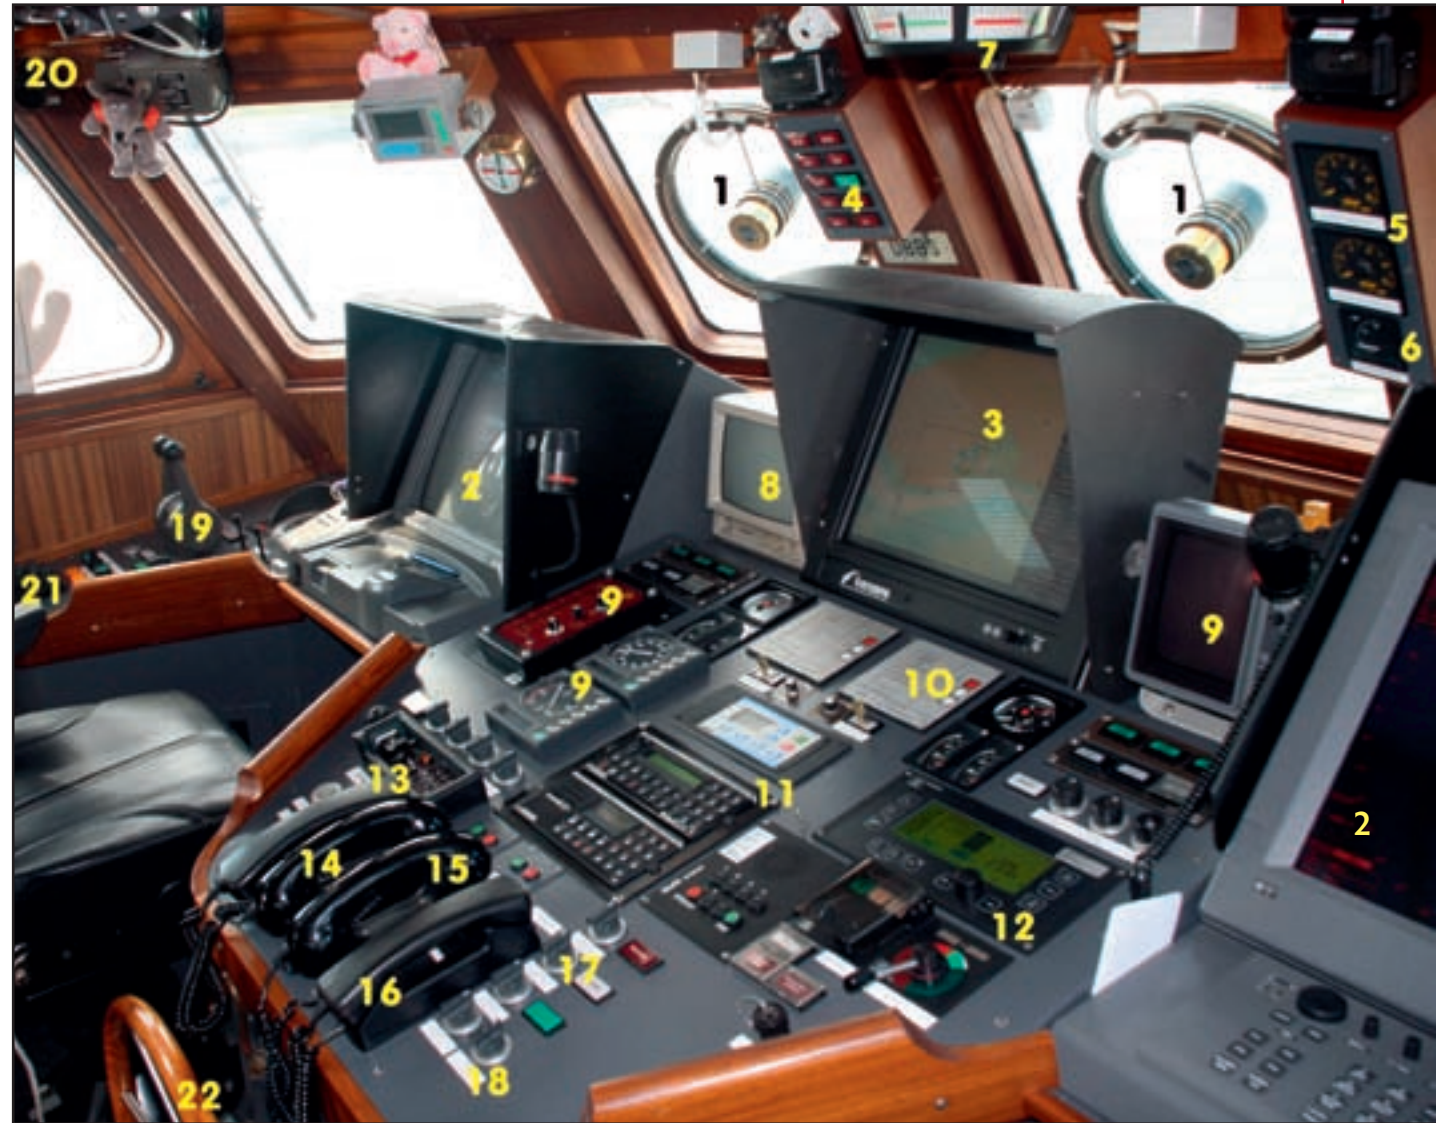
Innenfahrstand BERNHARD GRUBEN

- 1 Klarsichtscheibe (Schleuderscheibe)
- 2 Radarschirm
- 3 Elektronische Seekarte
- 4 Alarmleuchten für Maschinenüberwachung
- 5 Gasschutzkontrolle, Drucküberwachung
- 6 Löschwasserpumpe (Antrieb über Backbordmotor)
- 7 Anzeige Ruderlage
- 8 Videomonitor: Überwachung von Maschinenraum und Achterdeck
- 9 Echolotanzeige
- 10 Motorüberwachung, u.a. Drehzahlüberwachung
- 11 UKW-, SARCUM-Betriebsfunk
- 12 Selbststeueranlage und Ruderpumpen
- 13 BOS-Funk (Behördenfunk zur Einsatzleitzentrale der Feuerwehr in Aurich)
- 14 Grenzwellen (GW-) Funk
- 15 UKW-Funk
- 16 SARCUM-2-Funk
- 17 Schalter Klarsichtscheiben
- 18 Videoumschalter
- 19 Fahrhebel (doppelte Anlage Steuer- + Backbord)
- 20 Magnetkompass
- 21 Steuerung Schottel-Pump-Jet
- 22 Notruder (Handruder)
